# Porovnání technologií podbíjení koleje

Comparison of Plain Line Tamping Methods

## DIPLOMOVÁ PRÁCE

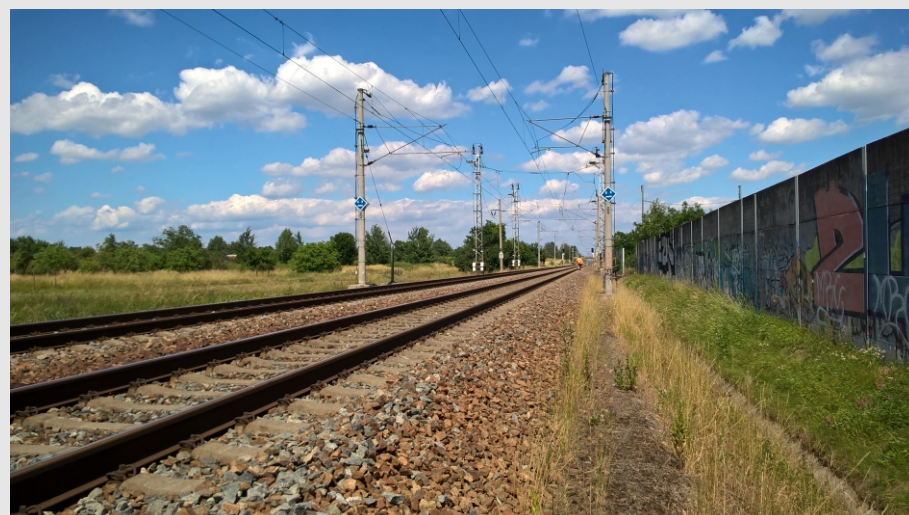
Pohled na zkušební úsek ve směru staničení /červen 2015/

Zkušební úsek byl zřízen mezi stanicemi Hodonín a Rohatec v km 108,5 - 109,5 v blízkosti zastávky Rohatec. V koleji č. 1 byla použita strojní linka sestavená z ASP, dynamického stabilizátoru DGS a šterkového pluhu pro úpravu kolejového lože. V koleji č. 2 pak byla použita strojní linka z ASP, které aplikovalo zvýšený počet záběrů podbíjecích pěchů, zhutňovače šterku, dynamického stabilizátoru DGS a šterkového pluhu pro úpravu kolejového lože. Opravné práce proběhly na přelomu listopadu a prosince roku 2014 a od té doby byl zkušební úsek sledován. Hlavní metodou provozního ověření byla přesná nivelace kolejnicových pásů v řezech vytvořených na zkušebním úseku. Vyhodnocením naměřených dat nivelace příčných řezů byl získán přehled o sedání jednotlivých kolejí.

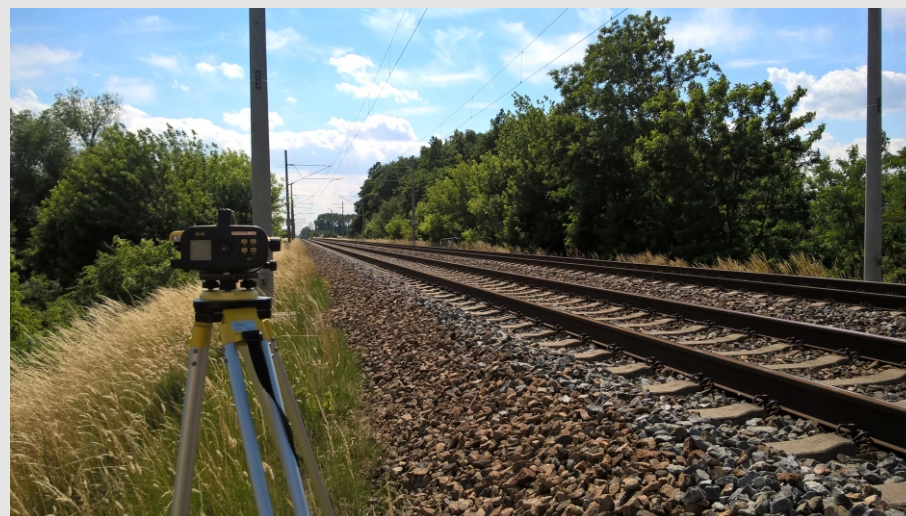
Nivelační přístroj Leica SPRINTER 150 M během měření /červen 2015/

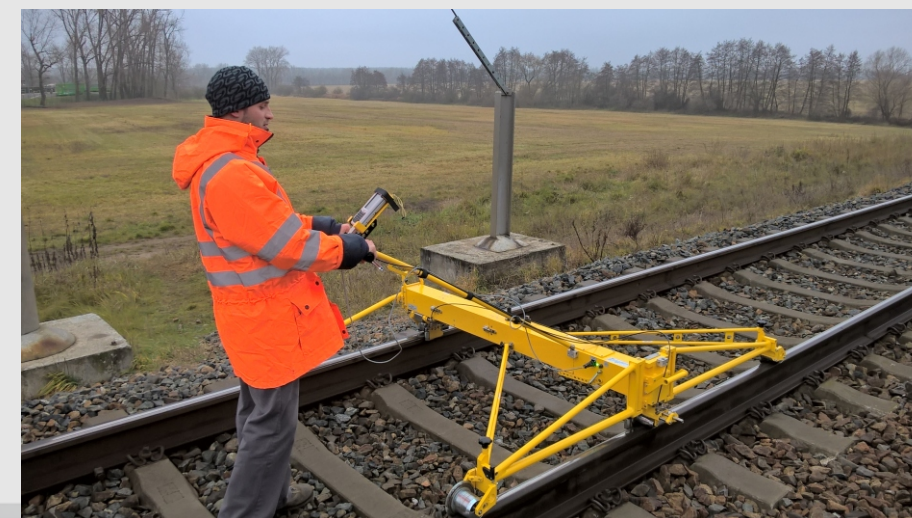
Měření v koleji č. 1 měřícím vozíkem KRAB Light /prosinec 2015/

Dalšími metodami bylo kontinuální měření GPK: měřícím vozíkem KRAB Light, měřením pod zatížením měřícím vozem pro železniční svršek. Těmito daty byla sledována rychlost rozpadu GPK na základě tzv. známek kvality, přesněji rozhodujícím kritériem byla známka podbíjení (ZP). Pro zjištění kvality pražcového podloží, které má značný vliv na trvanlivost GPK, byly vyhodnoceny záznamy z georadaru. Stav železničního spodku není ve zkušebním úseku vyhovující, proto se nepodařilo prokázat výhodnost nové metody práce. Dalším faktorem, který nepříznivě ovlivnil vyhodnocení, byl železniční provoz, kdy se ukázalo, že zatížení jednotlivých kolejí trati je zcela rozdílné. Zkušební úsek bude nadále sledován. Technologie provádění prací na železničním svršku je pro kvalitu jízdní dráhy velice důležitá, proto si do budoucna zaslouží vývoj progresivních metod udržování GPK.
